# 4HK1搭載ターボチャージャー ベアリング焼付多発

販注12

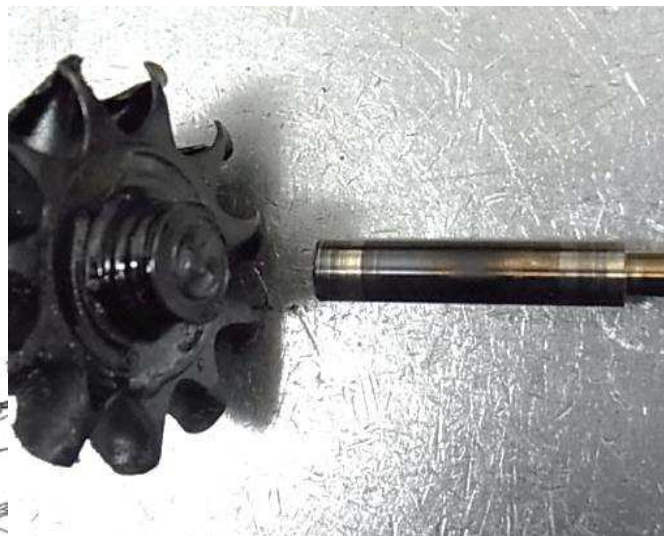
4HK1搭載のターボチャージャーで左写真の如く、エンジンオイル供給不良によるターボ ベアリング焼付不具合が多発しております。

よってターボチャージャー交換時及び車両点検時に下記項目を確認、対処ください。

- ①エンジン始動直後の急加速、高負荷運転
- ②オイル供給パイプの詰まり点検及び交換
- ③オイル管理の徹底 使用推奨オイル15W-40  
早めのオイル交換

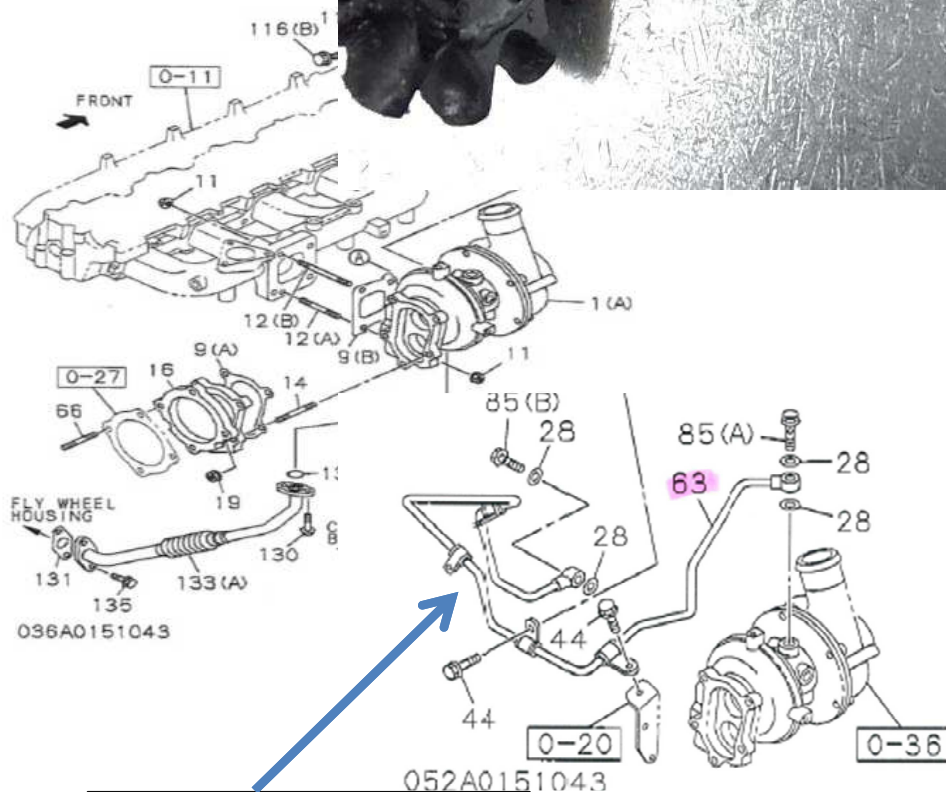
オイル供給パイプ

エンジンオイル供給不良の原因として左図の通りターボへの給油パイプが長く(エンジン始動時の給油遅れ)、又、排気マニホールドに近く、の熱影響を受ける為に、長期稼働においてのパイプ詰まりを発生する可能性があります。
