いすゞフォワード 6HK1 ターボチャージャー スラストベアリング異常磨耗 『多発』

897602-9271 894392-6482

GT3576 ACT

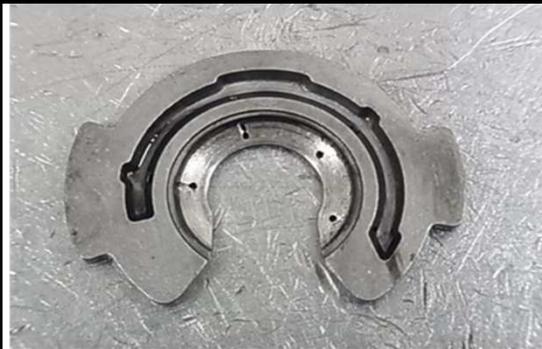
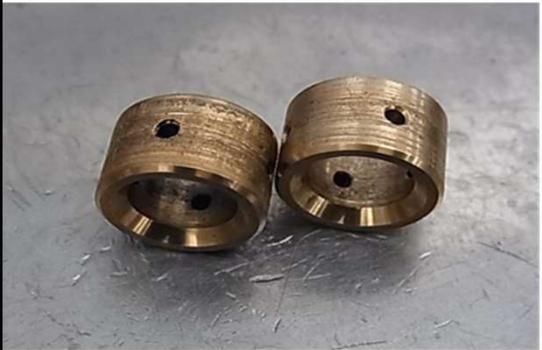
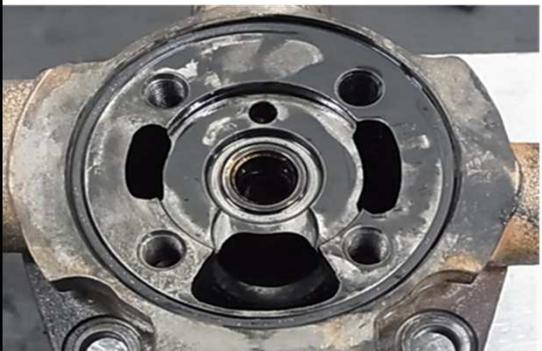
上記ターボチャージャーでスラストベアリングが異常磨耗を起す不具合が多発しています。

*** 不具合を繰り返し起こします注意下さい。***

ターボチャージャーを交換する場合、下記の事項を必ず確認頂きますようお願いいたします。

- ① 必ずオイル及びオイルフィルターは交換
- ② エンジンオイルの燃料希釈等、有無の確認
- ③ 使用オイル粘度の確認（推奨15W-40）
