ターボチャージャー取付要領書

**ターボチャージャーを取替えたが白煙が止まらない!!
もう一度確認点検してください**

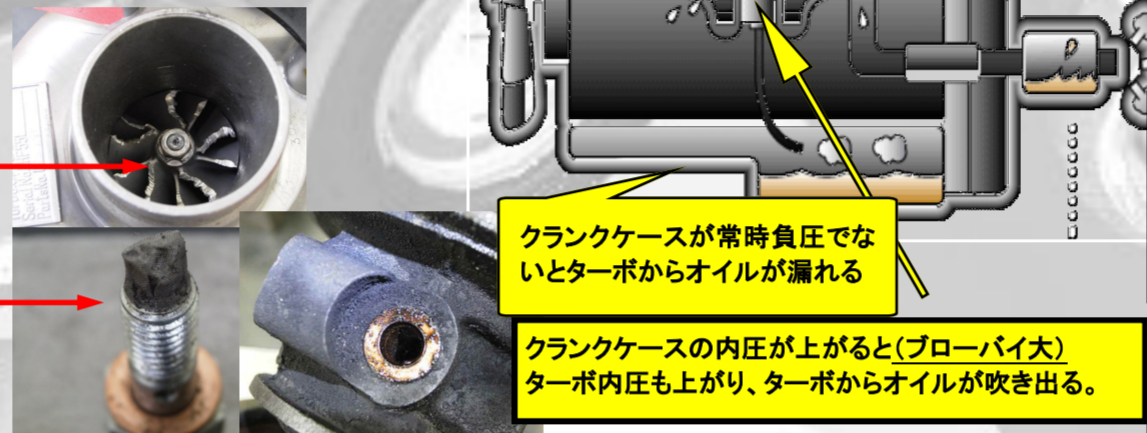
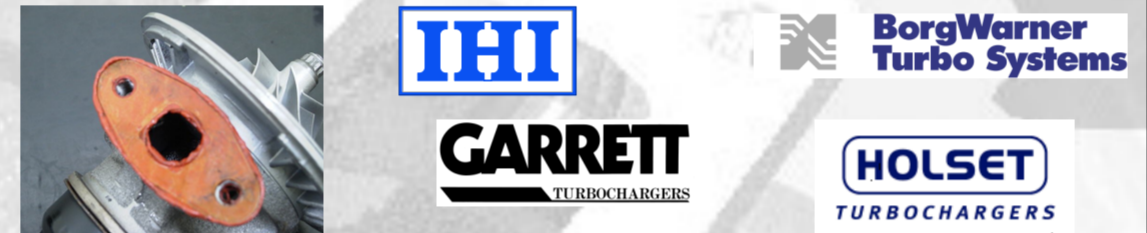
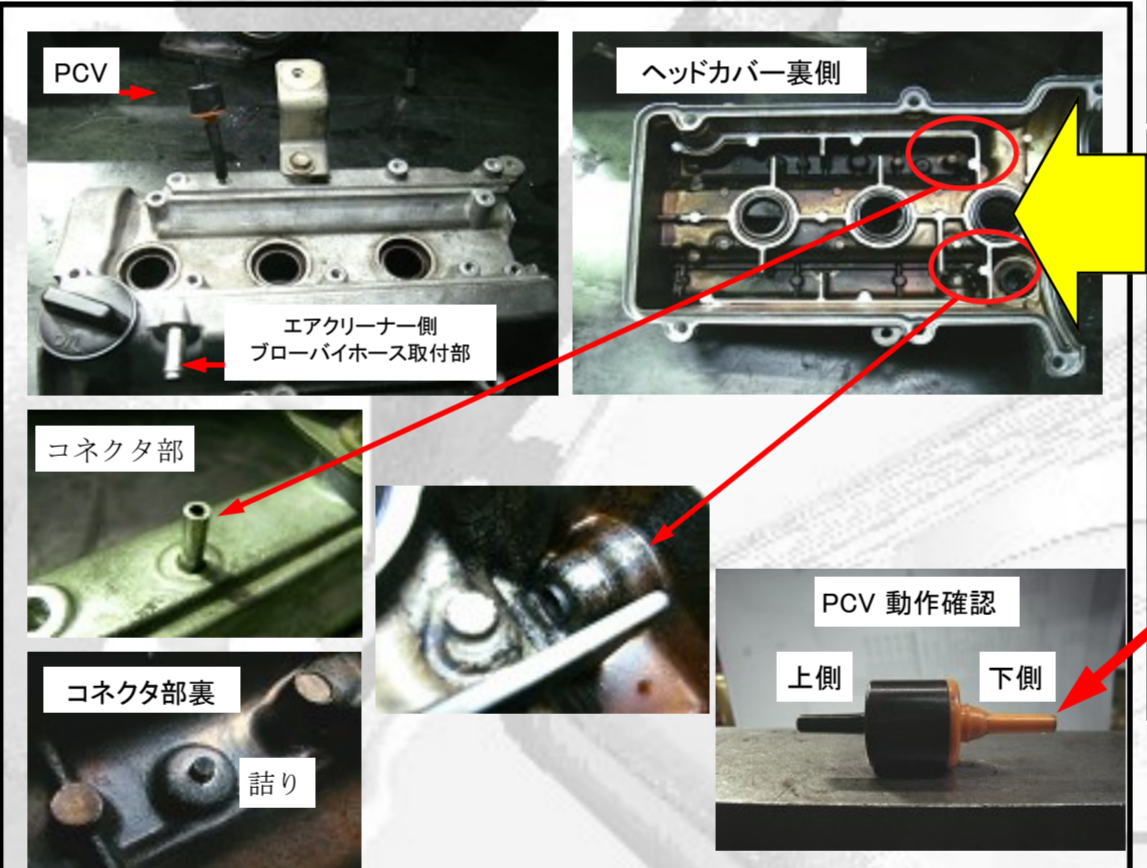
- ブローバイ検査** (EF系ターボは特にご注意ください)
- PCVバルブコネクター貫通確認**
- <不具合現象 ①>
コネクター裏側の写真のように貫通すべき穴がスラッジ等で閉塞している場合
- <不具合現象 ②>
ホース取付コネクター裏側がスラッジ等で閉塞している場合
- <点検・処置>
・細い針金等で貫通を確認。
・閉塞状態であれば、針金で突付いて異物除去、エアブローを行う。
- PCV作動確認**
- <不具合現象>
PCV下側よりエアを流しても上側へエアが抜けない。
- <点検・処置>
ブレーキクリーナー等で洗浄(洗浄しても作動しない場合は交換)

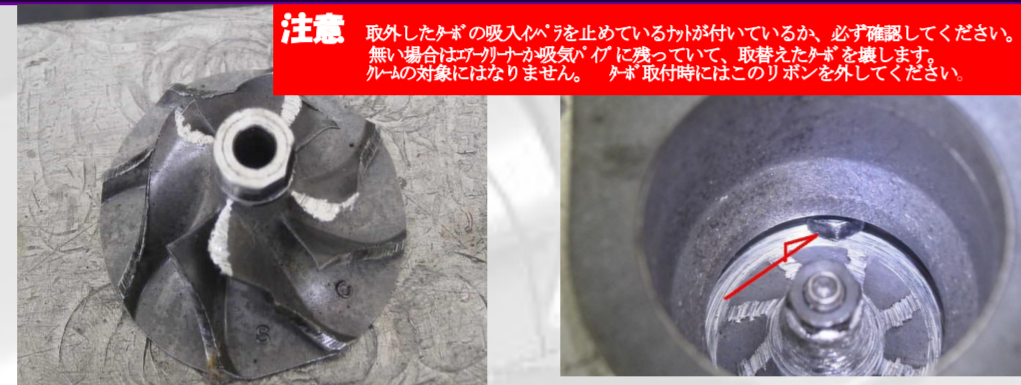
吸気インペラーへの異物飛び込み

吸気・排気ハウジングに異物が飛び込むと上記の通り羽根が損傷を受けます。そのまま運転を続けるとローターがアンバランスによりベアリングの焼付き、シャフト折損にいたりします。

- ①インペラ締め付けナットがエアークリーナー、吸気パイプに残っていて吸い込まれる。
- ②ターボ取付時に異物が入った、忘れたまま組み付けた(ワッシャ、ワス等)

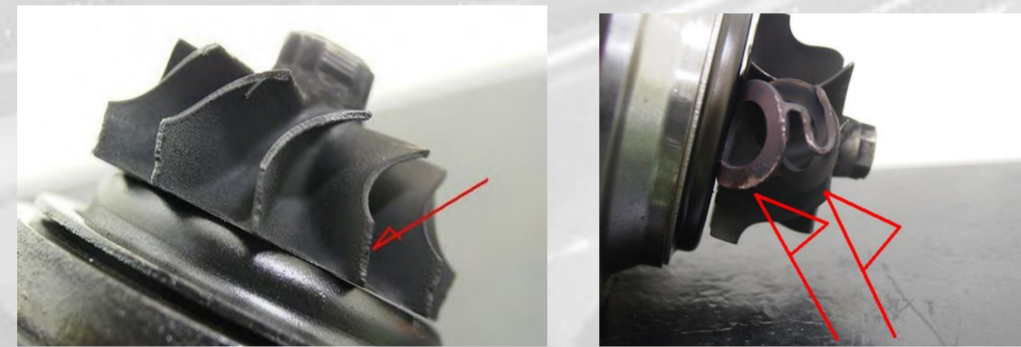
排気タービンへの異物飛び込み

- ①エンジンの破損物(バルブ、リング、等の破片)
- ②排気マニホールド内の忘れ物異物

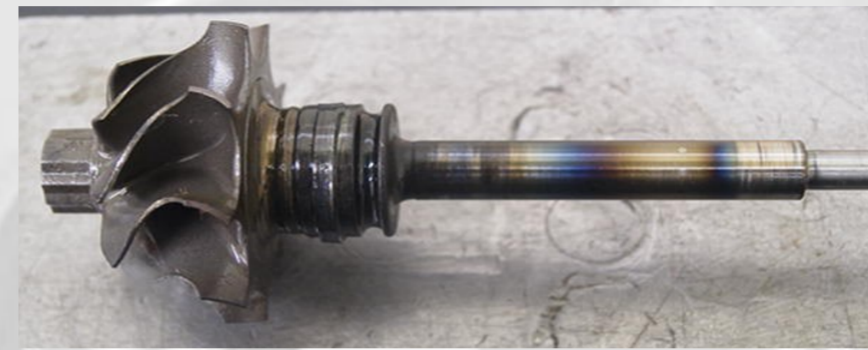
油膜切れによる焼付き

エンジンからのオイル供給が不足したり、一時的な油膜切れによって、超高速で回転しているシャフトは瞬間的に高温(真っ赤)になりベアリングと焼付いてしまう。シャフトに焼が入った紫色(デーパーカー)が残るのが特徴

- ①給油パイプ、マニホールドのスラッジによる詰まり(排気マニホールドの熱でパイプにスラッジ生成)
- ②ターボにオイルが充分行渡らない状態で急加速した(ターボ取付時)
- ③エンジン油量不足
- ④オイルポンプ不良による油圧低下

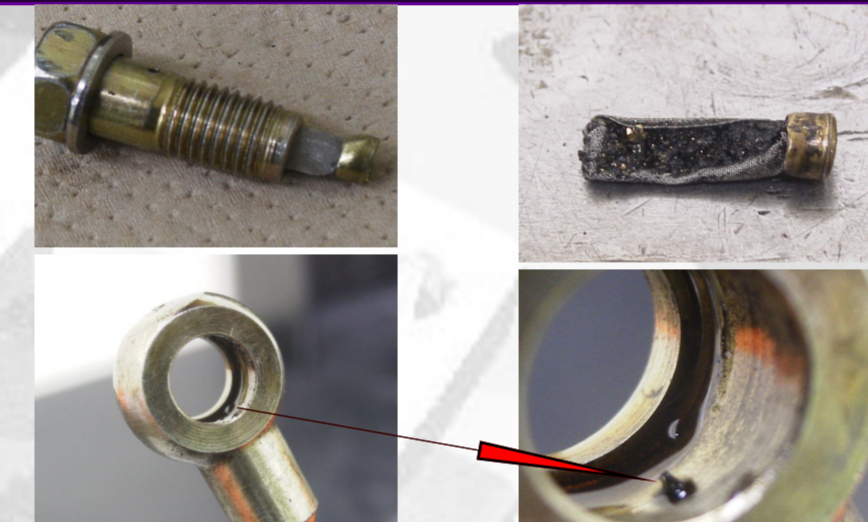
給油パイプ、ジョイントの詰まり

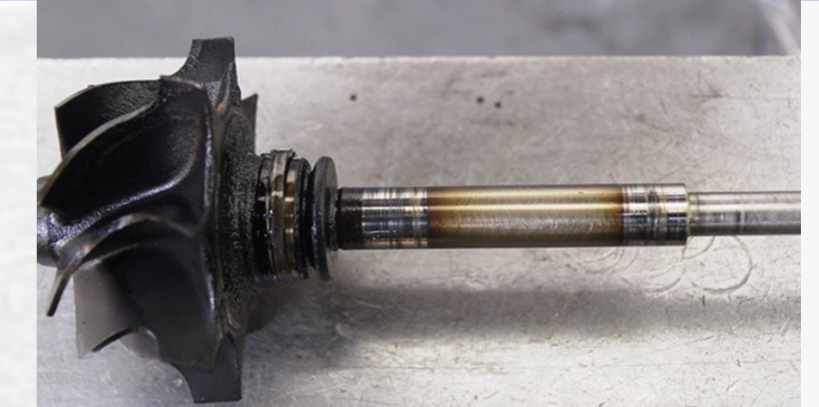
オイル内にゴミが混入しかじり発生

ゴミによってかじり傷が入ったベアリング

オイル汚れ及びゴミが混入した場合シャフト軸受部及び、ベアリング表面に強いかじり傷が残ります。

- ①ターボ交換作業時にゴミが混入オイルパイプの残留スラッジがターボに流入
- ②オイル交換時に作業中にゴミが混入
- ③エンジン焼付等によって、金属片が混入
- ④オイルフィルターの損傷、劣化、詰り
- ⑤オイルフィルターのパイプスバルブの作動不良
- ⑥劣化したオイル

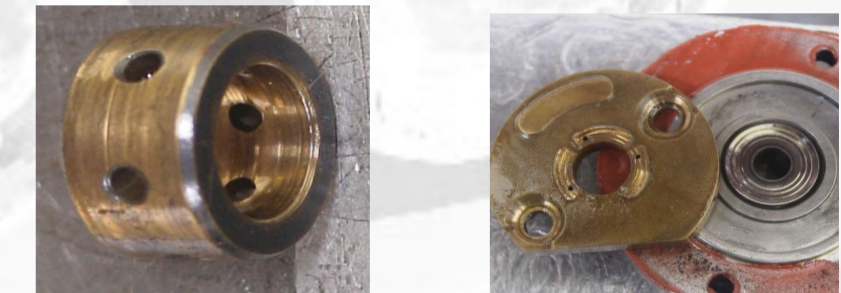
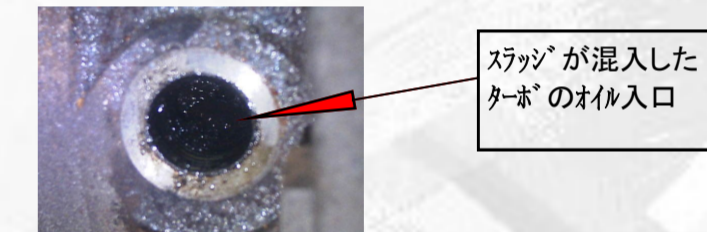
スラッジが混入したターボのオイル入口
