エンジン内残留ゴミによるターボ ベアリング焼付き注意“

代注4

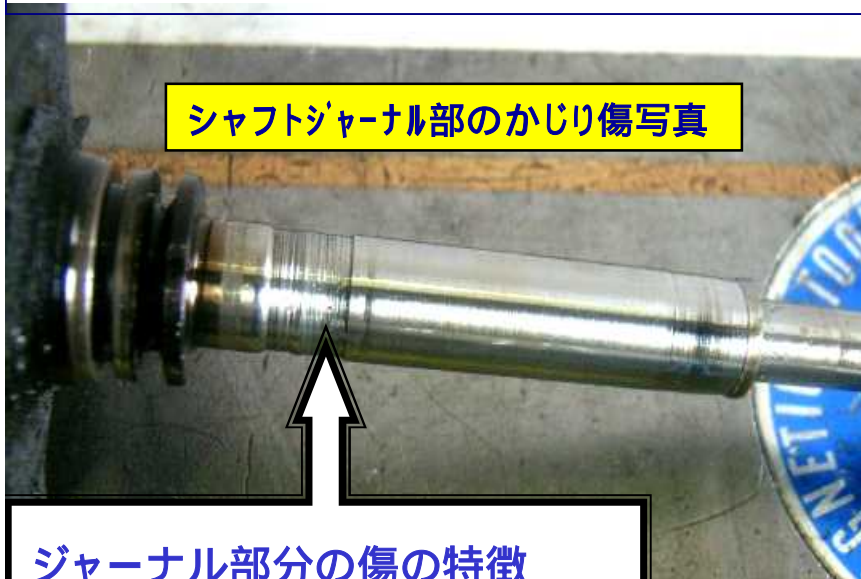
リビルドエンジン又は、修理したエンジンにターボを取付けた時に、ジャーナル部分が、下記の写真のような、深いかじり傷によって破損する不具合が多発しています。原因はエンジン内部の残留ゴミ(研削粉、残留ゴミ等)によるもので、判別の方法及び対処方法について連絡します。

シャフトジャーナル部のかじり傷写真

ジャーナル部分の傷の特徴

- 硬い異物による深い傷が入る
- シャフトが熱変色を起していない

- 不具合の兆候は取付直後ではなく、2～3ヶ月以降で発生することが多い。(比較的硬いゴミで徐々に傷が深くなって行く)
- ジャーナル部分は熱変色は無く、深い傷が入る。(潤滑は十分に行われているが、硬いゴミによる傷は深い)
- 発生間隔はゴミ減少と共に長くなるが、エンジン内部のゴミの洗浄を行わないと再発する可能性は高い。(オイルパン内にゴミが残っていることがある)

- エンジン内部(オイル循環経路及びオイルパン、オイルフィルター)の残留ゴミを除去する為に
 オイルパンを取り外しゴミを完全に除去、洗浄する。
 オイル循環ラインをオイルを何回も取替えて運転洗浄する。(正常なターボを付けたままで行うと破損させる可能性があるので注意)
 新しいオイルフィルターに取替える。
